IGLESIA PARROQUIAL DE LA PURÍSIMA CONCEPCIÓN DE EL PALMAR

**ANÁLISIS HISTÓRICO-CONSTRUCTIVO. APLICACIÓN DE LA
TERMOGRAFÍA INFRARROJA AL ANÁLISIS DE DETERIOROS**

D. ESTEBAN NICOLÁS HERRERO
Autor del Proyecto Fin de Grado

PROYECTO FIN DE GRADO

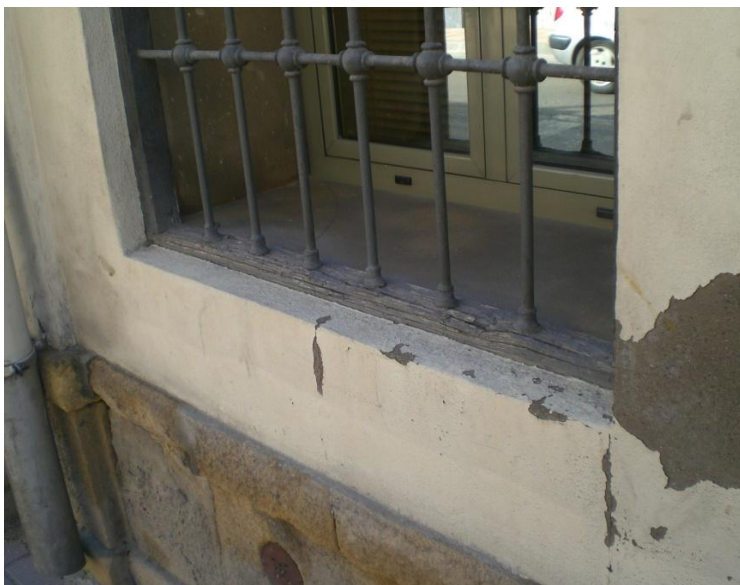
En esta fachada, de una planta de altura, encontramos cinco ventanas, las cuales dan iluminación una de ellas a la sacristía mayor, otra a la sacristía menor y las tres restantes al centro pastoral, de izquierda a derecha, respectivamente. En estos vanos podemos observar como existe una carpintería exterior compuesta de un marco perimetral de madera y unas rejas metálicas, donde dicha madera está afectada por carcoma, patología que estudiaremos en el “Capítulo 6. Análisis de patologías”.

Detalle del marco de madera de una ventana de la fachada lateral afectado por Carcoma.

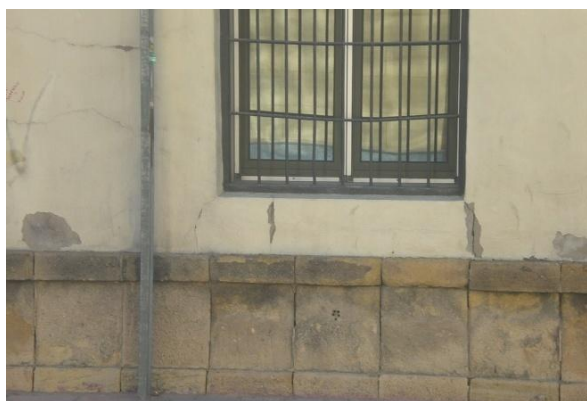
Imagen de distintas patologías observadas en la fachada lateral.

Esta fachada se encuentra en un estado lamentable de conservación. Todo el zócalo pétreo se encuentra muy deteriorado, patologías que ya estudiaremos en el “Capítulo 6. Análisis de patologías”.

En algunas zonas, se encuentra desconchado el revestimiento de pintura del muro, además de presentar manchas de pinturas y diversas grietas a lo largo de la fachada, prácticamente todas concluyendo en los vértices de los vanos.

Más diversas patologías de las que hacer mención, tales como oxidación de elementos metálicos, desconchado del revestimiento y biodeterioro entre otros, son algunas de las patologías que afectan a esta fachada.

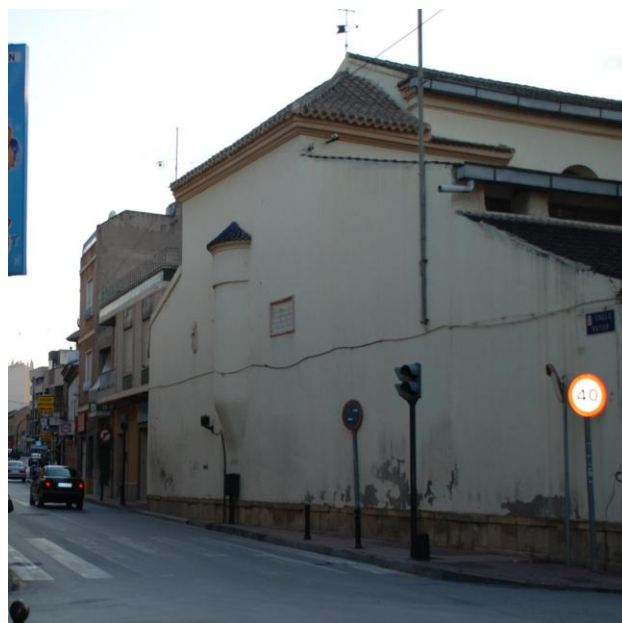
En esta fachada también podemos destacar diversas patologías, tanto estéticas, como son los grafitis, los cables que recorren toda la longitud de dicha fachada, señales de tráfico y un semáforo, elementos que afectan estéticamente al templo dañando la imagen del mismo; así como desconchado del revestimiento y una grieta considerable situada en la esquina de la fachada posterior con la fachada lateral de la calle Lorca.

Las fachadas del inmueble, en especial las fachadas norte y este, están muy afectadas por la contaminación, debido al fluente tráfico de vehículos que se origina, en la calle Mayor y calle Lorca, de El Palmar.

Imagen actual de la fachada posterior del templo.

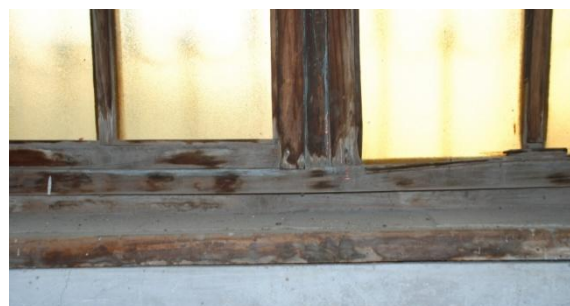
Esta carpintería se encuentra muy afectada, por agentes que serán estudiados en el “Capítulo 6. Análisis de patologías”.

Detalle de la carpintería de madera perteneciente al vano del coro del templo.

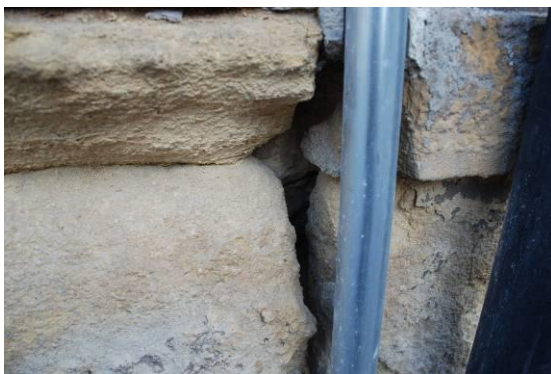
Imagen de mampostería ordinaria cubierta por el zócalo pétreo del templo.

En la Iglesia Parroquial de la Purísima Concepción de El Palmar, podemos comprobar la existencia de mampostería ordinaria a través de la pérdida de material que se ha originado en todo el zócalo pétreo que rodea al templo, dejándonos ver la composición del muro; compuesta de mampuestos y de mortero de cal para llevar a cabo el asiento de los mismos.

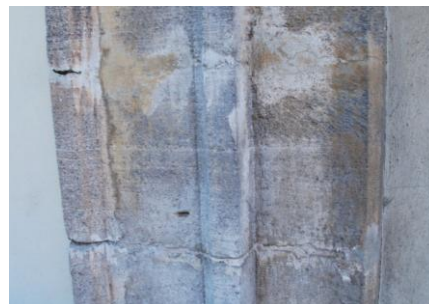
Detalle del estado actual del sillar pétreo ubicado en la fachada Norte.

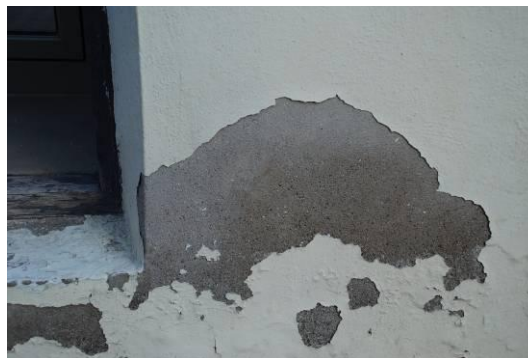
Imagen del revoco pétreo tras el desconchado de la pintura en uno de los paramentos del templo.

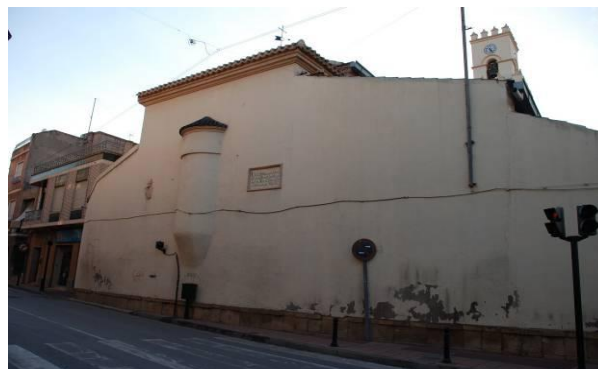
Es el caso de la aplicación en el templo, donde en la intervención del año 1999 se aplicó este tipo de mortero en los paramentos exteriores y, posteriormente, se aplicó encima de este un revoco pétreo aplicado con llana y con acabado liso.

Fachada posterior del templo enfoscada de mortero de cemento.

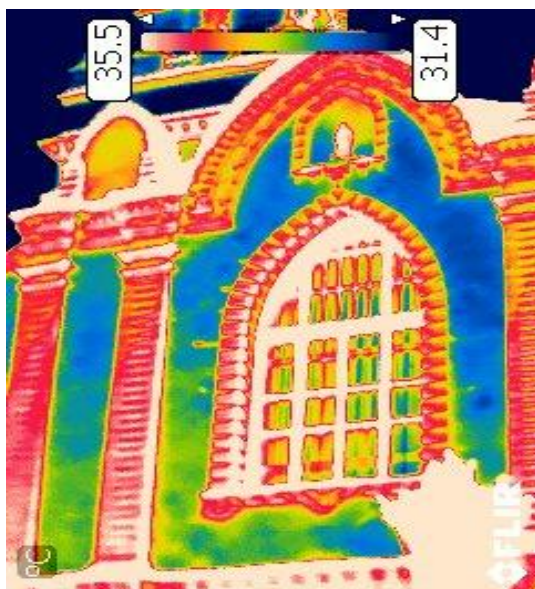
Imagen térmica de la zona superior de la fachada Principal de la Iglesia Parroquial de la Purísima Concepción

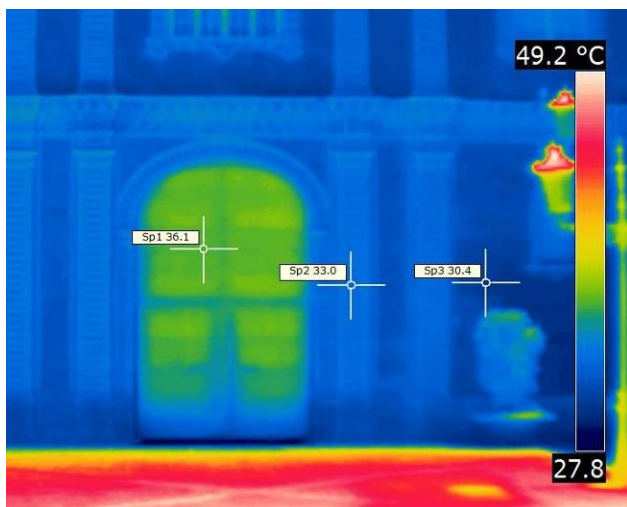
Imagen térmica de la fachada principal de la Iglesia Parroquial de la Purísima Concepción, donde se pueden apreciar distintos puntos de medida de temperatura.

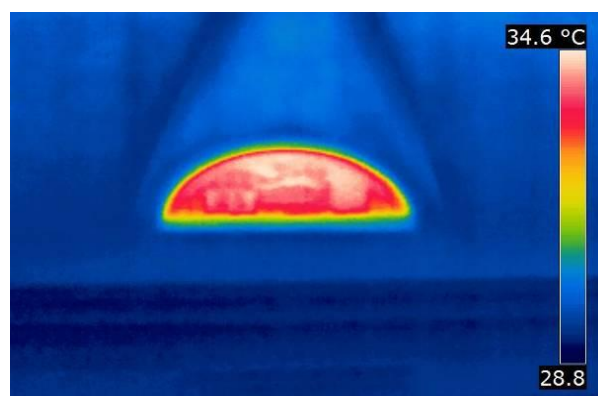
Imagen térmica de un lucernario de la Iglesia Parroquial de la Purísima Concepción, donde se localiza un puente térmico.

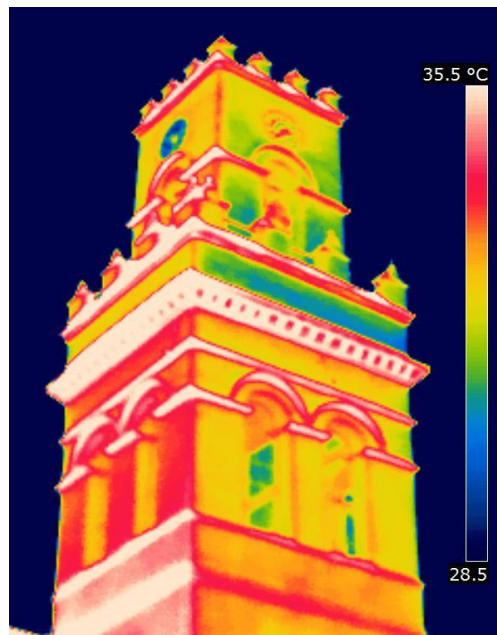
Imagen térmica de la torre campanario de la Iglesia Parroquial de la Purísima Concepción.

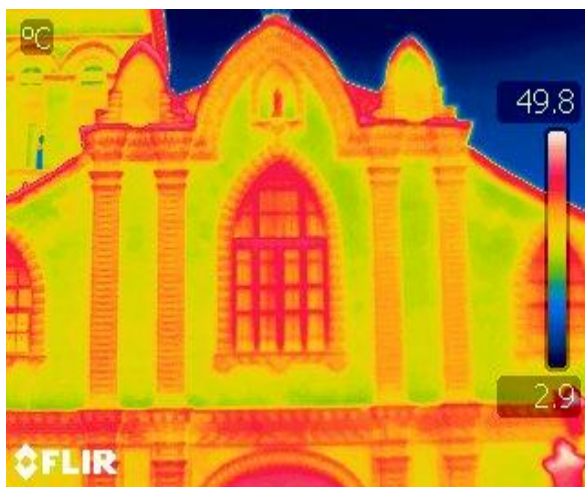
Imagen térmica de la franja superior de la fachada principal de la Iglesia Parroquial de la Purísima Concepción.

En la fotografía representada a la izquierda, podemos ver una imagen térmica de la fachada principal de la Iglesia Parroquial de la Purísima Concepción. En la misma, se observan diferentes tonalidades, cuyo rango difiere desde un rojo intenso, hasta un azul oscuro, de mayor a menor intensidad de radiación, respectivamente.

Se puede apreciar como los elementos cerámicos localizados en la fachada principal del templo, tales como son los ladrillos cerámicos de las pilastras y cornisas, emiten una radiación infrarroja mayor, respecto al mortero de cemento que conforma los paramentos de dicha fachada.

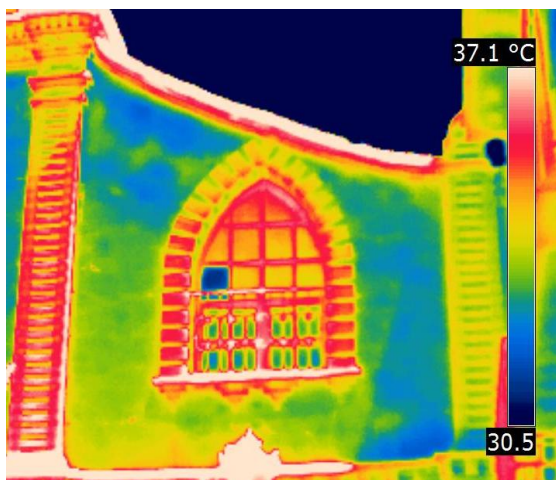
Imagen térmica de la ventana superior derecha de la fachada principal del templo.

Este fenómeno es debido a la variabilidad en la composición y naturaleza de ambos elementos de la envolvente de la Iglesia, con diferentes conductividades y emitiendo, por lo tanto, distintas intensidades de radiación.

Asimismo, se puede apreciar los puentes térmicos que existen en los vanos de las fachadas del templo. Las ventanas que se albergan en dichos huecos, están compuestas con un vidrio simple y los marcos de las carpinterías existentes son de madera, en malas condiciones de servicio y, por supuesto, sin rotura de puente térmico.

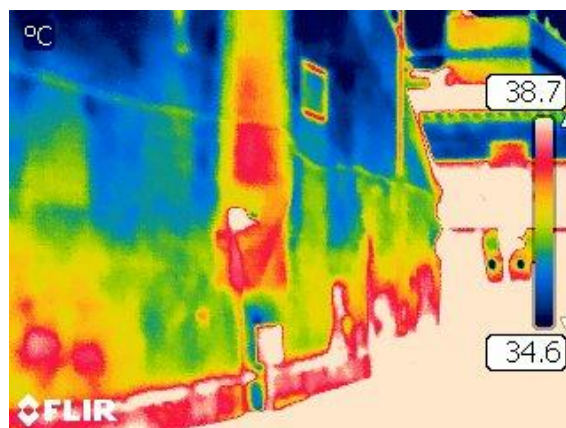
Este, a su vez, difiere también en distintas tonalidades, llegándose a demarcar incluso los desconchados de la pintura, la acción de la humedad capilar sobre esta fachada y la deficiente capacidad térmica de la envolvente del templo.

Todo el perímetro de las ventanas de esta fachada, emiten una mayor radiación, esto se debe a que se encuentra más expuesto a la intemperie y, de forma, que la posición del aislamiento no llega hasta el mismo borde de la jamba del vano.

Asimismo, se denotan los desconchados de pintura manifestándose con regiones de mayor emisividad y, por último, destacar el importante puente térmico que ocasiona la carpintería existente.

Imagen térmica de la fachada posterior de la Iglesia Parroquial de la Purísima Concepción.

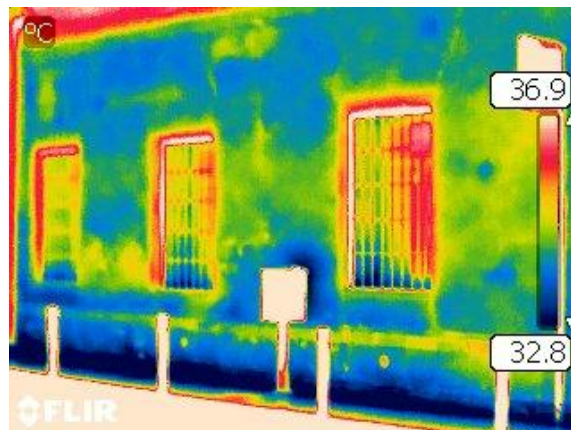
Imagen térmica del zócalo pétreo y ventana de la fachada principal del templo.

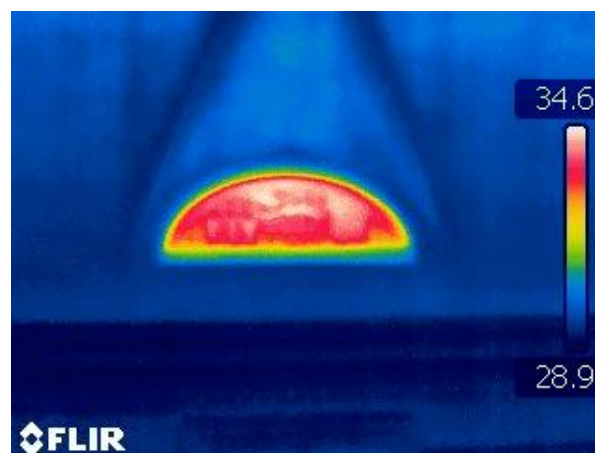
En la fotografía de la derecha, se muestra la imagen térmica tomada en la Iglesia Parroquial de la Purísima Concepción, de un lucernario con arco de medio punto, ubicado en la bóveda de cañón de la nave central. En esta, se contemplan las diferencias de temperatura tan dispares existentes entre el marco y vidriera que componen el lucernario, con la composición de la bóveda de la nave central del templo.

Esta región es, por lo tanto, una zona sensible donde aumenta la posibilidad de producción de condensación superficial, en la situación de invierno o épocas frías.

Imagen térmica de un lucernario ubicado en el lateral de la bóveda de cañón de la nave central de la Iglesia Parroquial de la Purísima Concepción.

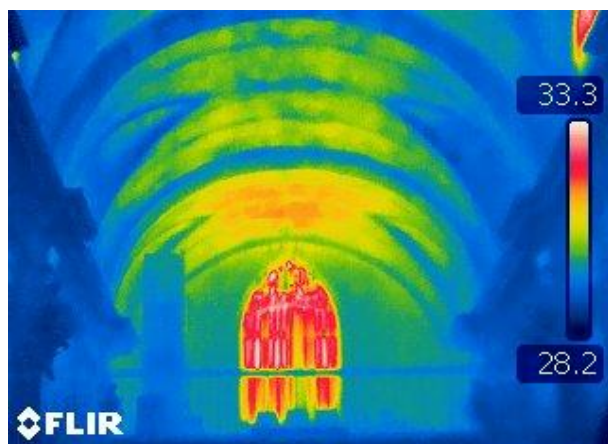
En la siguiente imagen termográfica, donde se exponen varios tramos de la bóveda de cañón que cubre la nave central del templo, se puede observar, en primer lugar, el fuerte contraste de radiación emitida entre la ventana ubicada en lo alto del coro que pertenece a la fachada principal del templo, con el propio paramento que la envuelve. Se puede considerar dicho ventanal como un importante puente térmico, ya que es un área susceptible donde el calor se trasladará más velozmente desde el interior hacia el exterior.

Imagen térmica de la bóveda de cañón que cubre la nave central del templo.

En segundo lugar, se contempla como en la zona superior, el centro en todo el desarrollo longitudinal de la bóveda, alberga mayor temperatura que en los arranques. Hay que mencionar, que no se ha encontrado ningún registro, acceso, ni zona de ventilación para airear el espacio que queda entre la bóveda de dicha nave con la cubierta que le concierne. Por lo que considero, que dicha zona, donde la radiación infrarroja es mayor, se encuentra más perjudicada, mermando así sus propiedades y capacidad térmica.

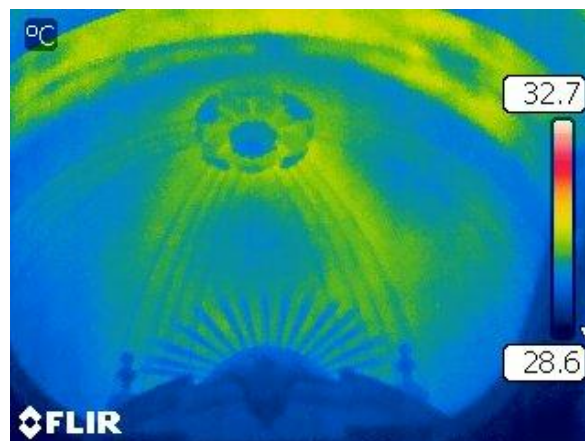
En la fotografía de la derecha, observamos la cúpula de cuarto de esfera situada encima del Altar Mayor del templo y, en ella, se percibe una emisión heterogénea de radiaciones.

Cabe destacar, que en el espacio resultante entre dicha cúpula y la cubierta inclinada que la protege, no existe ventilación alguna, creando un espacio totalmente cerrado, sin aireación, pudiéndose originar incluso humedades por condensación en la superficie.

Imagen térmica de la cúpula de cuarto de esfera del templo.

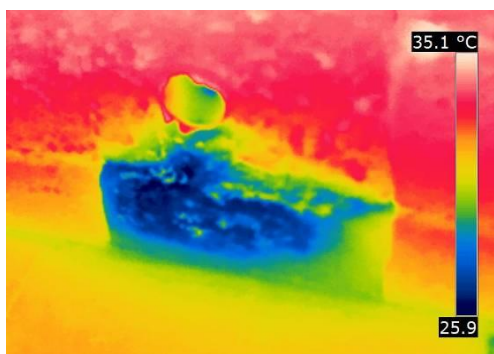
Imagen térmica del zócalo exterior del templo, donde se aprecian diferentes temperaturas debido a la presencia de biodeterioro.

En la fotografía de la Izquierda, se ilustra una imagen térmica tomada en el zócalo pétreo, de la fachada lateral del templo, donde se ha propiciado la aparición de biodeterioro, ocasionada por la mala evacuación de la bajante pluvial de la cubierta plana que cubre el centro pastoral.

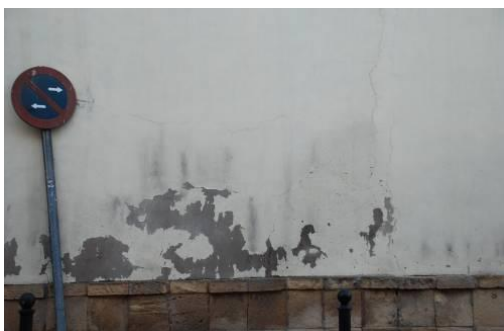
Imagen del desconchado de pintura observado en la fachada posterior del templo.

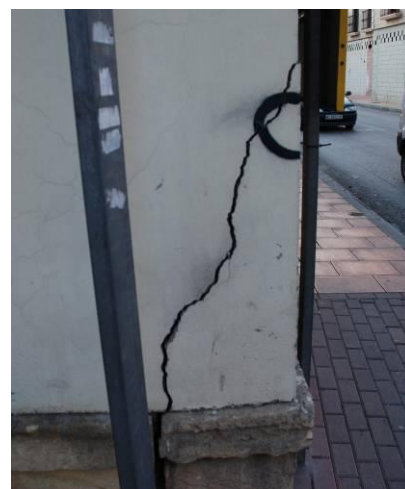
Grieta situada en la esquina de la fachada lateral con la posterior.

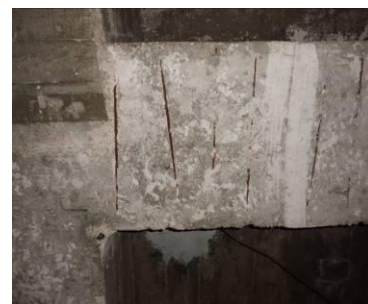
Carbonatación de una viga de hormigón armado de la torre campanario.

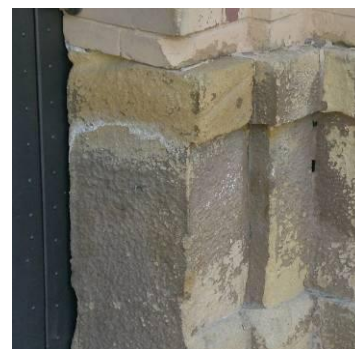
Imagen de cristalización de sales solubles en este zócalo pétreo.

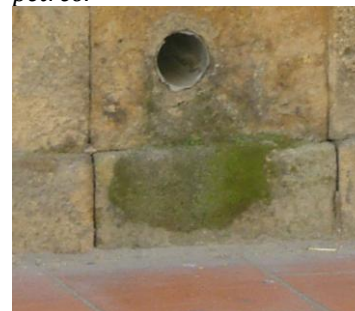
Biodeterioro en la parte inferior del zócalo debido a una mala solución de evacuación de la bajante.

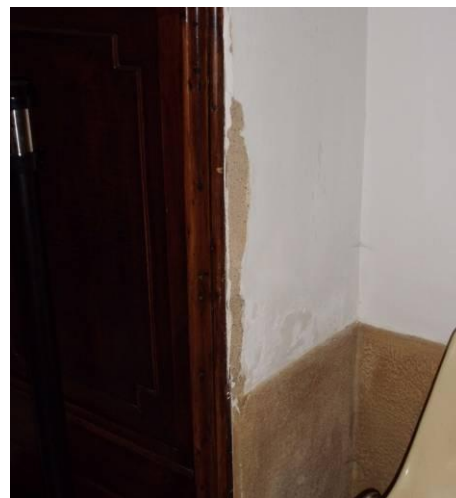
El empleo de zócalos, como se puede apreciar en la capilla de la Virgen del Carmen, no elimina la presencia de humedad, ni va a subsanar el deterioro, simplemente sirve como sistema de ocultación; manteniéndose el daño tras el encubrimiento de este tipo de elementos, llegando a ser afectados también por la humedad originada por la ascensión capilar del muro.

A menudo la humedad de ascensión por capilaridad va acompañada de la aparición de eflorescencias. La presencia de éstas en colaboración con la propia humedad, provocará el levantamiento y caída de revocos y pinturas y se producirá, la disgregación superficial de los materiales que forman el paramento.

Humedad por capilaridad con el consecuente desprendimiento del revestimiento en la esquina.

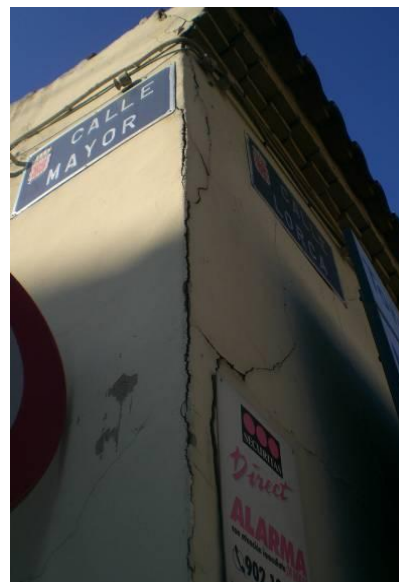
Grieta situada en la esquina de las fachadas lateral y posterior, por la cual se puede infiltrar el agua.

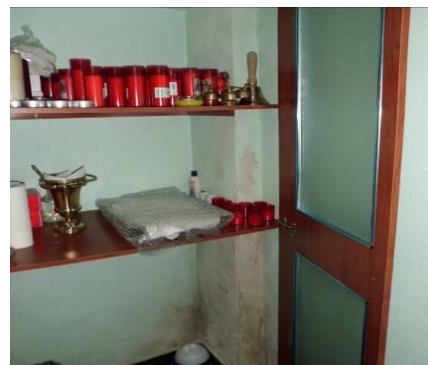
Según el testimonio del párroco D. Antonio Martínez Álvarez, en el año 2008 se produjo la rotura de una tubería situada entre el vestíbulo situado en el trasdós del actual retablo de la capilla del Beato Fortunato que oculta esta estancia y el local colindante, la sacristía menor. Esta rotura estuvo evacuando agua durante aproximadamente cuatro días, con la consiguiente aparición de manchas de humedad en los dos locales, incluso produciéndose el desconchado del revestimiento a base de pintura con gotéle apreciada en el interior del armario de la sacristía menor.

Interior de armario situado en la sacristía menor.

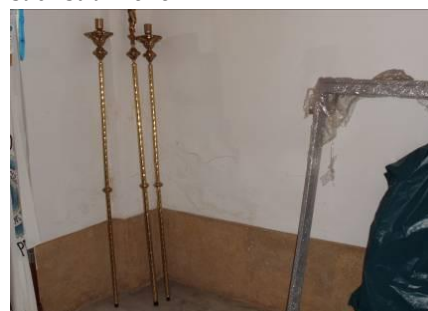
Paramento colindante a la sacristía menor donde se aprecia manchas de humedad.

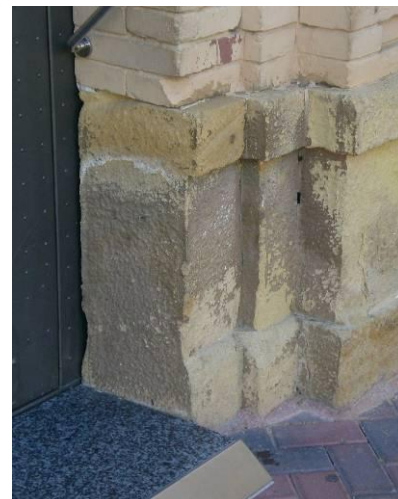
Eflorescencia observada en el lateral del zócalo de la puerta principal.

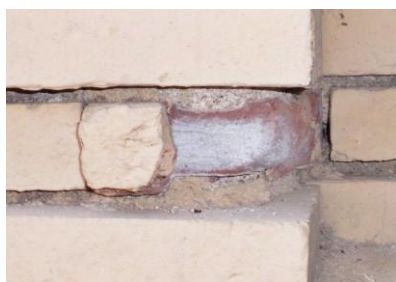
Detalle de las eflorescencias manifestadas en un ladrillo de las pilastras de la fachada principal.

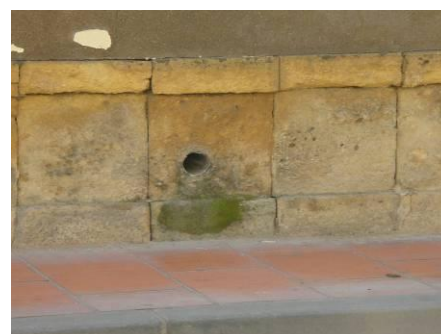
En nuestro templo, la patología viene ocasionada por una mala concepción a la hora de solucionar la bajante pluvial de la cubierta horizontal de grava, que cubre los salones parroquiales; donde la salida del agua que circula a través de la bajante se realiza justo en la superficie de uno de los zócalos pétreos, situado en la fachada lateral, lindante con la calle Lorca. Al cabo de dos meses esta patología se ha transformado, con la ayuda de la contaminación atmosférica, en costra negra, donde incluso se puede apreciar cómo ha crecido una planta en el zócalo.

Biodeterioro localizado en la parte inferior del zócalo por una mala solución del desagüe de una bajante pluvial.

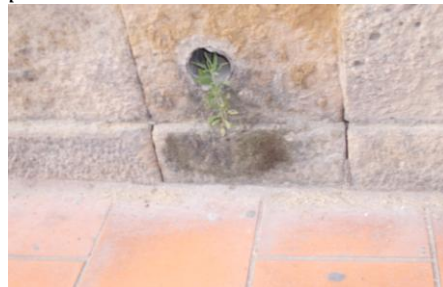
Misma patología que la foto anterior donde al cabo de dos meses la mancha de biodeterioro se ha convertido en costra negra, llegando a florecer una planta.

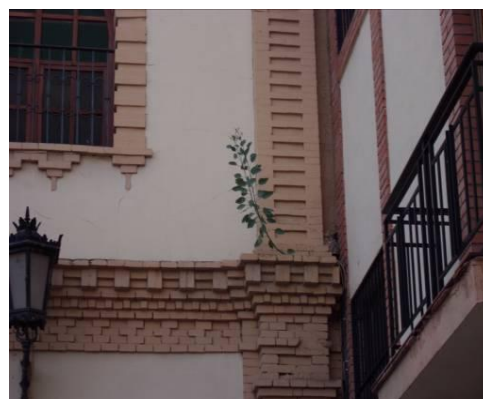
Planta situada en la cornisa de la fachada principal.

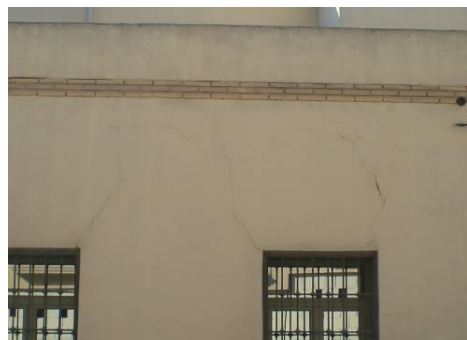
Suciedad en el antepecho superior de la fachada lateral.

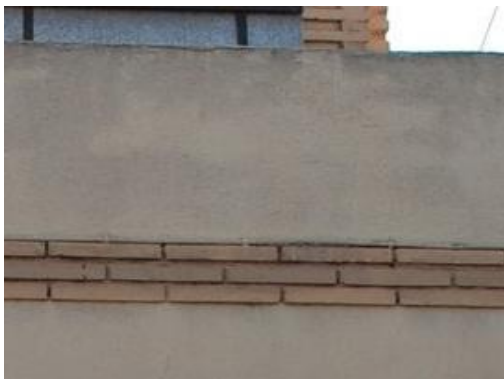
Imagen de ensuciamiento por depósito en el antepecho de la fachada norte del templo.

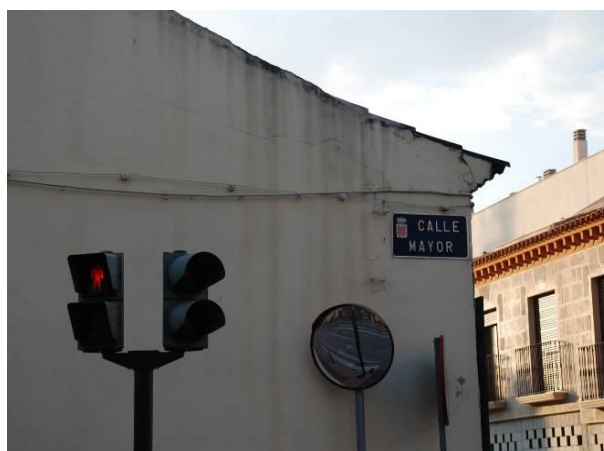
Lavado diferencial: churretón sucio proveniente del remate del hastial con el faldón de cubierta.

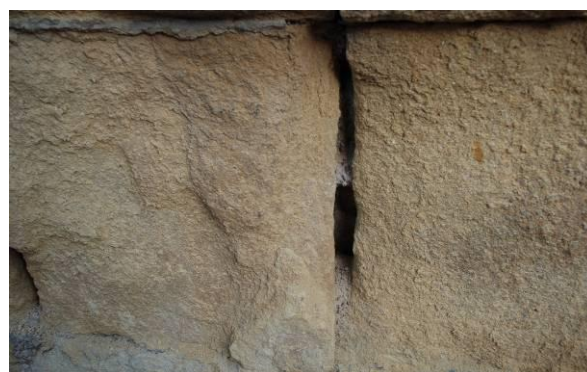
Imagen del zócalo pétreo afectado por arenización.

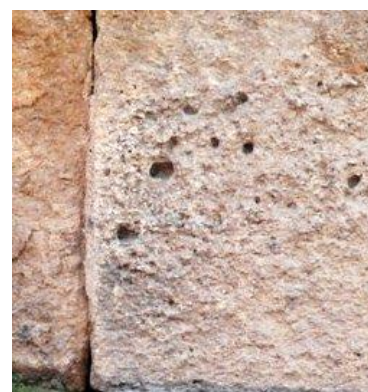
Efecto de la alveolización en el zócalo pétreo del templo.

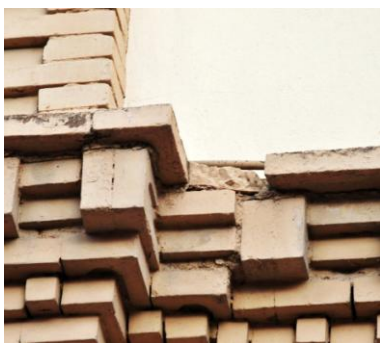
Rotura de un ladrillo de la fachada principal de la iglesia la Purísima Concepción.

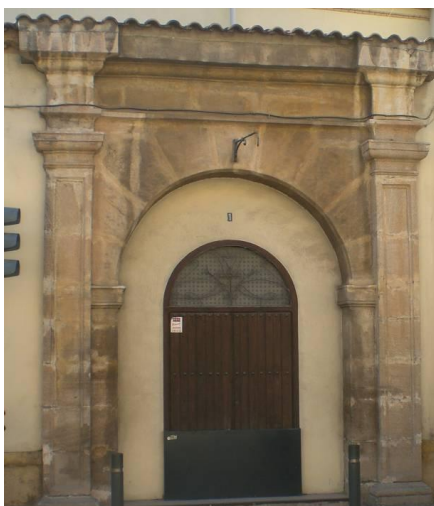
Frontón pétreo situado en la fachada lateral afectado por costra negra.

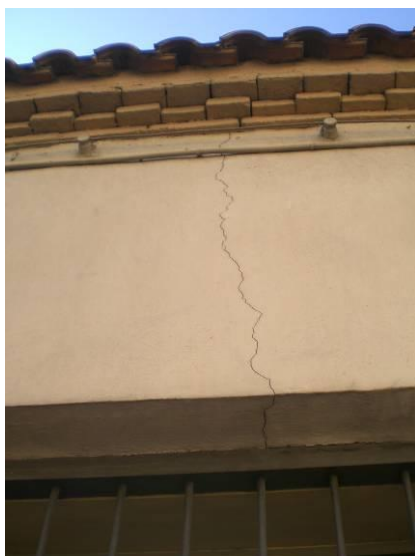
Grieta que va desde la cornisa hasta el hueco de la ventana.

Las principales grietas que presenta la Iglesia Parroquial de la Purísima Concepción, se muestran en el exterior del edificio, exactamente en los vanos de las ventanas situadas en la fachada lateral, fruto de los asentamientos diferenciales que se están produciendo en la cimentación, así como el descenso con giro que se ha originado en la esquina de la fachada Norte con la Este, teniendo como hipótesis que tras el aumento de cargas y esfuerzos en el muro originado por la colocación de la nueva estructura de cubierta en el año 1999, a base de hormigón armado, se ha producido un agotamiento de la capacidad portante del terreno originando dicha patología.

Por lo tanto debemos estudiar todos estos movimientos con la ayuda de testigos extensiométricos.

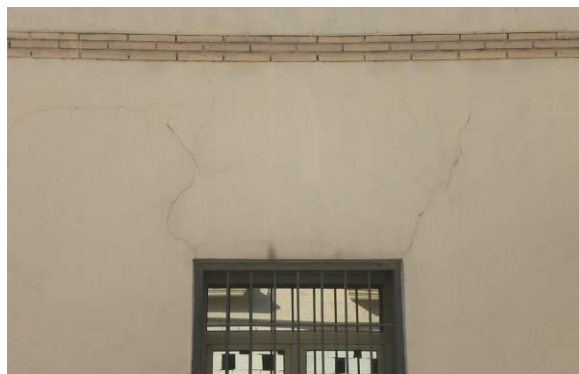
Grietas situadas en los vértices superiores del vano de esta ventana.

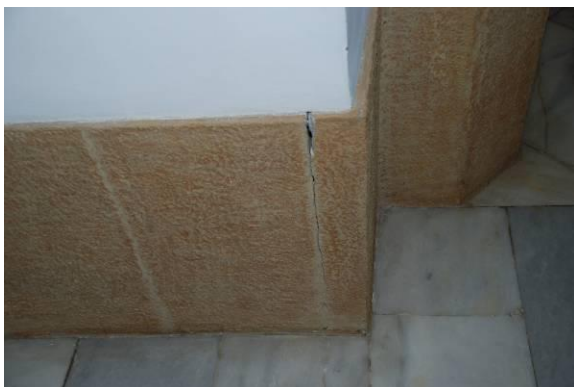
Grieta localizada en el zócalo de una de las pilastras que soporta la torre campanario.

En el interior del templo también se puede destacar algún caso más de este tipo de patología, haciendo especial mención a la situada en una de las cuatro pilastras que sustentan el cuerpo de la torre campanario, así como la localizada en la cornisa superior derecha de la nave central que va desde la misma hasta el vano que da acceso a la galería situada sobre la nave lateral del lado de la Epístola.

Dichas grietas deberán ser estudiadas como hemos mencionado anteriormente, de forma individual primeramente, y después de modo colectivo.

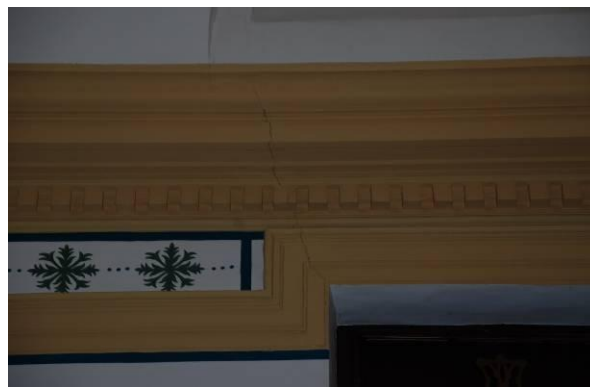
Grieta que va desde la cornisa hasta el hueco de la ventana.

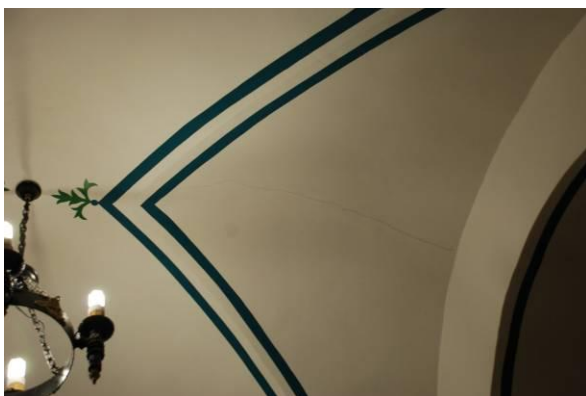
Grieta encontrada en la bóveda de la capilla del Beato Fortunato.

En la imagen de la izquierda podemos apreciar la presencia de una grieta en la capilla del Beato Fortunato, ubicada en el cuarto tramo de la nave lateral del lado del Evangelio, debido a los ya comentados asientos que se están produciendo en la Iglesia Parroquial de la Purísima Concepción.

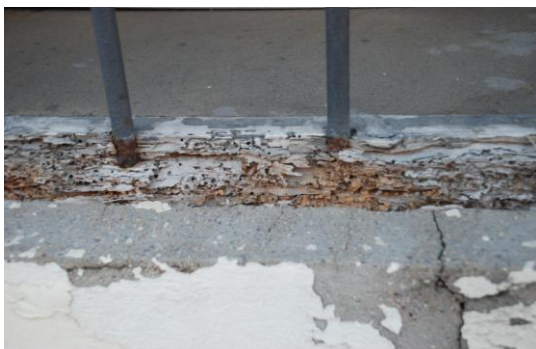
Detalle de la carpintería de madera de la fachada Norte del templo, afectada por la Carcoma.

Las larvas de la carcoma pequeña generan orificios de sección circular en la madera, de entre 1 y 2 mm de diámetro, que se presentan llenos de serrín. Los daños, generalmente longitudinales y paralelos a las fibras de la pieza, son severos cuando el ataque es antiguo y han existido sucesivas infecciones. Las larvas llegan a pasar hasta tres años en el interior de la pieza y no menos de uno, y cuando ya son insectos plenamente desarrollados, salen al exterior generando orificios de entre 1,5 y 3 mm de diámetro.

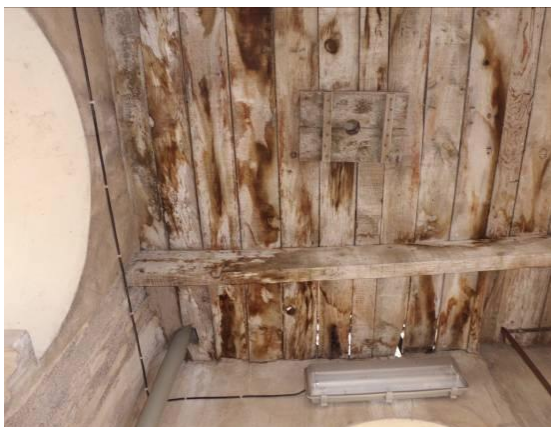
Pudrición parda detectada en uno de los forjados de la torre-campanario.

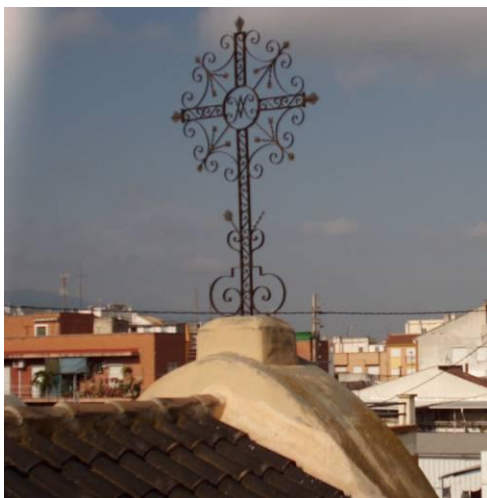
Cruz situada en la coronación de la fachada principal que presenta síntomas de oxidación.

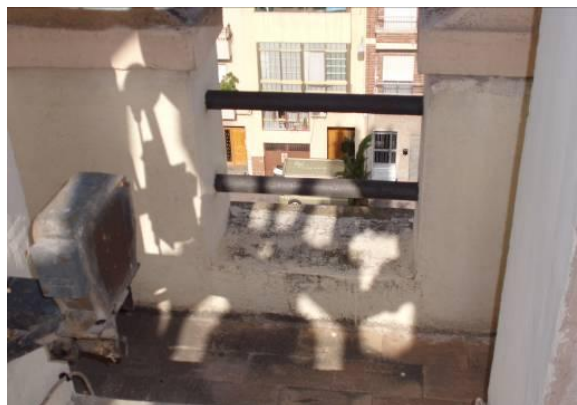
Elementos con esta patología en la Iglesia Parroquial de la Purísima Concepción serían, en primer lugar, las barandillas de la torre campanario.

Elemento de protección anti-caída situado en la torre campanario que presenta síntomas de oxidación.

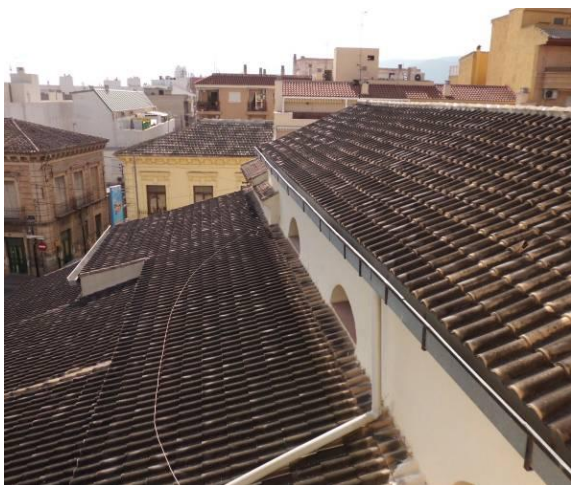
Estado actual de las cubiertas.

Afortunadamente las cubiertas, tanto la de la nave central como las de las naves laterales, fueron restituidas en la intervención realizada en el año 1999, de ahí que el único problema que presenten éstas sea el biodeterioro que se ha ido generando sobre éstas y una rotura de una teja cerámica mixta situada en la cubierta de la nave lateral del evangelio. A través de esta rotura, puede introducirse el agua de lluvia, pudiéndose manifestar en el interior del templo, como humedad por filtración.

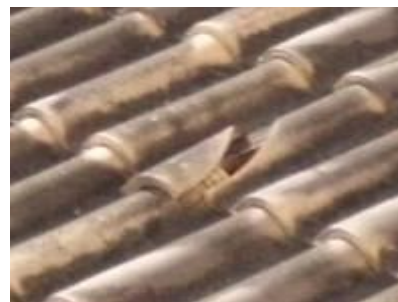
Rotura de teja cerámica.

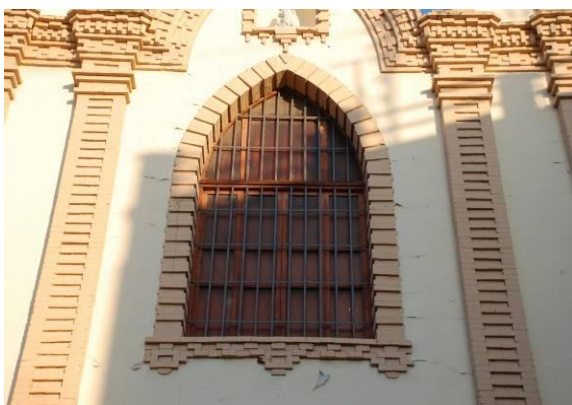
La patología, muy relacionada con la presencia de humedad, es causada principalmente por la mala adherencia entre el mortero con el soporte base.

Desconchado del revestimiento situado en la zona superior de la fachada principal del templo.

En la Iglesia de la Purísima Concepción encontramos esta patología principalmente en las zonas inferiores de las fachadas, que con la presencia de humedad por capilaridad y la numerosa fisuración del soporte base, se ha contribuido a la aparición de dicha patología.

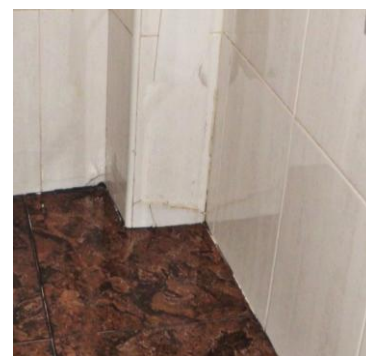
En principio como patologías referidas a pavimentos encontramos la localizada en el aseo de la sacristía menor, puesto que el solado de las naves laterales fue restituído en el año 2002 por un pavimento a base de mármol Blanco Macael, que actualmente se encuentra en buenas condiciones, y localizamos otro ejemplo importante en la cubierta de la torre campanario, donde se ha producido un agrietamiento de la rasilla cerámica pudiendo causar humedades de filtración a través de estas grietas.

Agrietamiento del alicatado y levantamiento del solado apreciados en el cuarto de aseo situado en la sacristía.

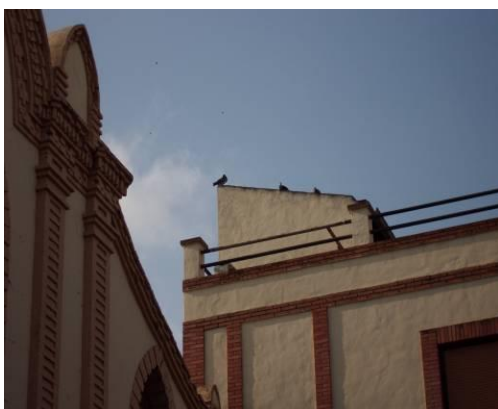
Imagen de la cubierta de las casas parroquiales donde se pueden apreciar diversas palomas.

Otra alteración biológica es causada por las palomas. Estas generalmente anidan en los edificios (llegando a producir molestias acústicas) y son causantes de la acumulación de excrementos (fuente de parásitos y de transmisión de enfermedades), de defecaciones en las fachadas, etc.

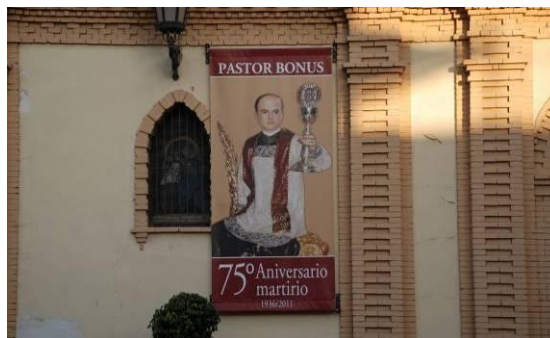
Los carteles y placas causan también lesiones estéticas en el monumento ya que impiden una correcta interpretación de éste, siendo visibles en la iglesia Parroquial de La Purísima Concepción de El Palmar en la fachada principal.

Cartel informativo sobre Pastor Bonus, 75º aniversario martirio; colocado en la fachada principal.

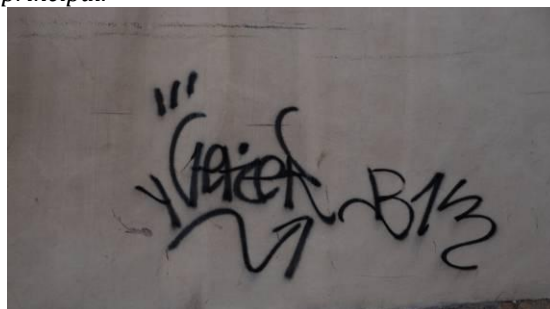
Los graffitis o pinturas vandálicas realizadas por la mano del hombre en la actualidad se observan en todos los paramentos del templo, pero con más frecuencia en la fachada posterior de la iglesia, manifestándose inmediatamente encima del zócalo inferior.

Graffiti situado en la fachada posterior del templo.

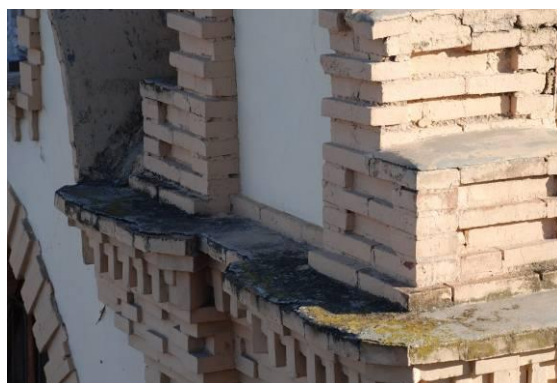
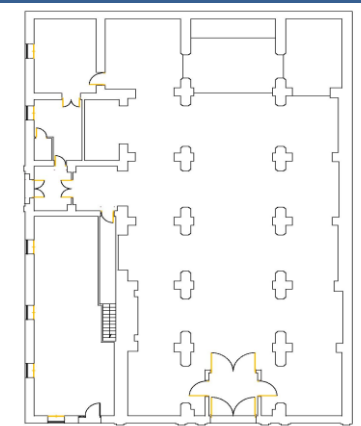
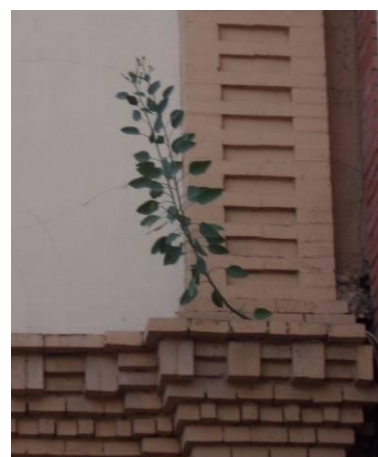
El biodeterioro es una patología, que viene dada por organismos micro y macroscópicos y plantas, y para su desarrollo son precisos unos mínimos contenidos nutricionales, como es la luz para aquellos organismos que realicen la fotosíntesis y la presencia, generalmente, de agua. En este caso, la configuración de la cornisa beneficia el estancamiento de agua, favoreciendo, por lo tanto, la aparición de este tipo de patologías.

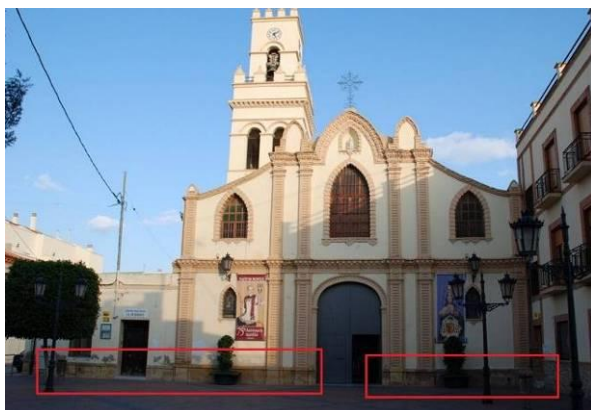
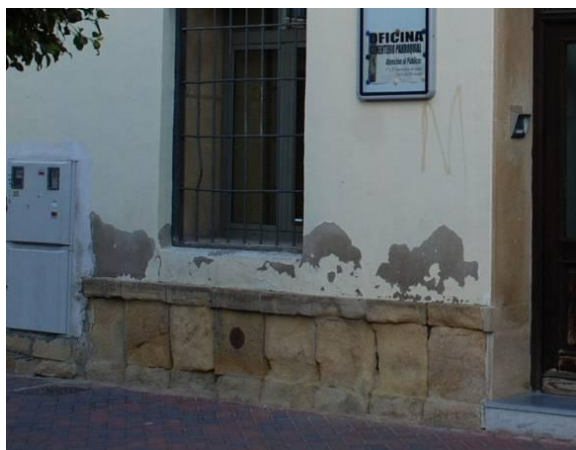
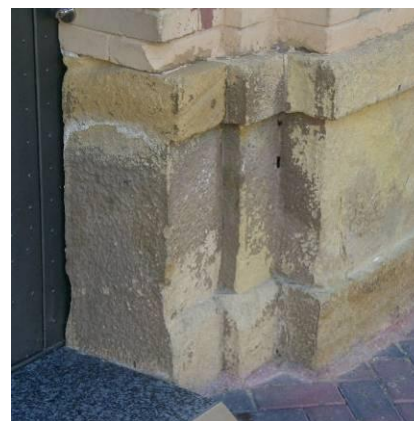
Dicha patología es un proceso de degradación mediante el cual la piedra se va erosionando. Es causada por la cristalización de las sales en la red porosa del material, perdiendo el material cementante hidrosoluble que mantenía la cohesión interna.

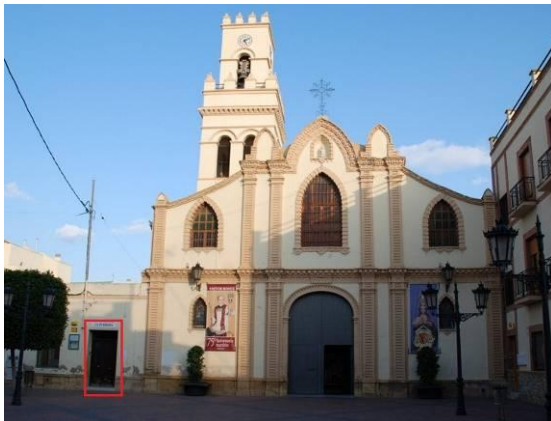
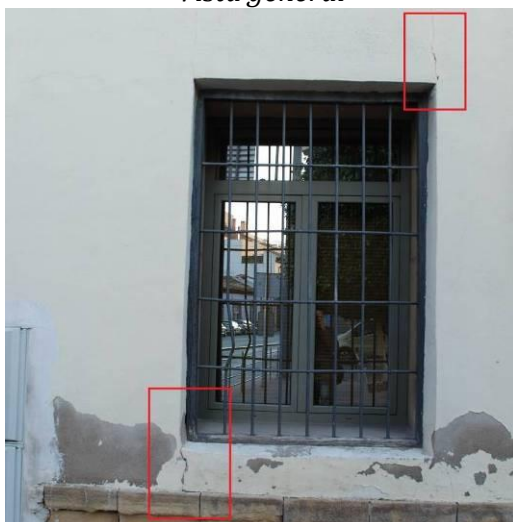
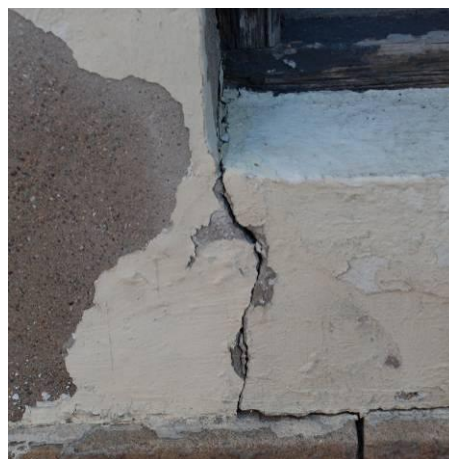
FICHA DE PATOLOGÍA Nº 1.4

Se trata de la fachada principal del templo, con detalle de las grietas que discurren por el vértice inferior izquierdo, de la ventana ubicada en el salón parroquial, hasta el zócalo pétreo; y también la que recorre el vértice superior derecho de la misma ventana, pero en sentido opuesto a la anteriormente descrita.

La explicación del origen de dicha patología es que el cuerpo de fachada perteneciente al centro pastoral (parte izquierda en la fotografía), está sufriendo asientos diferenciales respecto a la parte central de la fachada principal; debido a su notable diferencia en altura. Esta grieta favorece a su vez la posible filtración de agua en los muros, pudiendo dar como consecuencia humedad por infiltración.

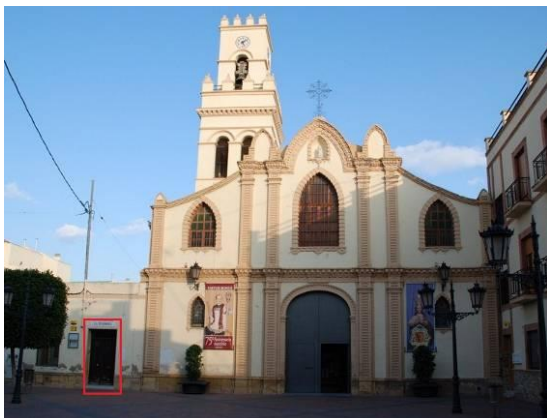
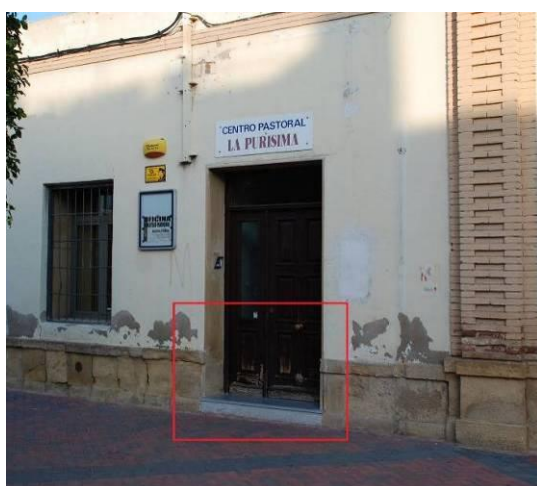
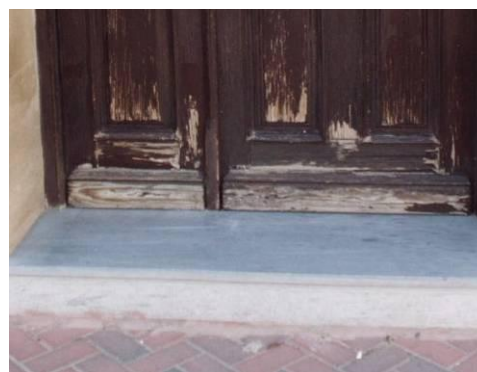
En esta puerta de madera, del salón parroquial de la Iglesia, podemos observar como se ha perdido el tratamiento de la madera y, una vez desaparecido, ésta toma a un color grisáceo y se marcan las fendas de la madera; como consecuencia sufre un agrietamiento.

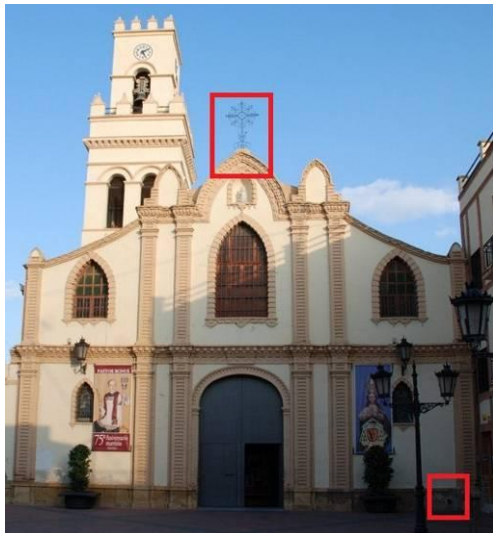
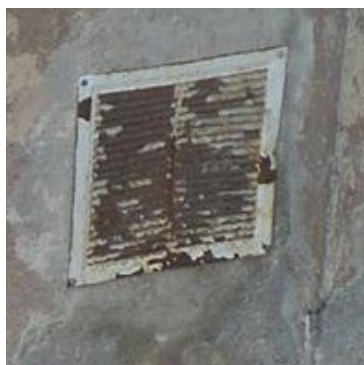
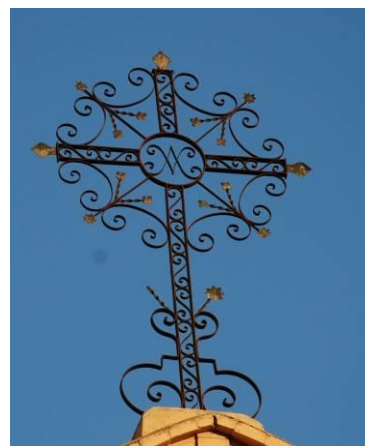
Esta oxidación puede llevar a incluso a la corrosión del metal, perdiendo progresivamente partículas de su superficie.

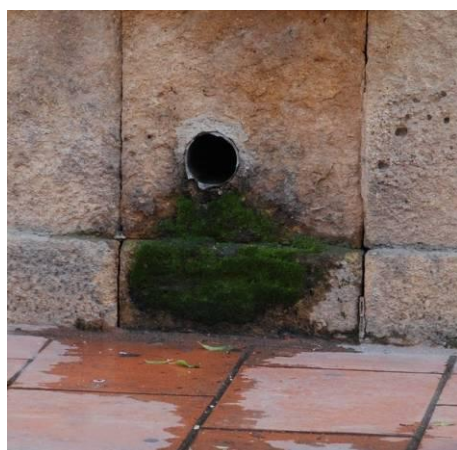
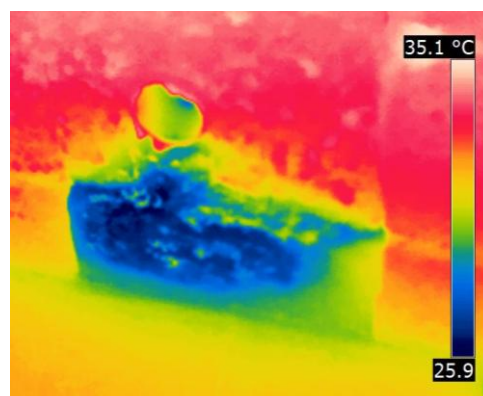
Denominación: Biodeterioro

El biodeterioro es una patología, que viene dada por organismos micro y macroscópicos y plantas, y para su desarrollo son precisos unos mínimos contenidos nutricionales, como es la luz para aquellos organismos que realicen la fotosíntesis y la presencia, generalmente, de agua. En este caso, la configuración de la evacuación de aguas pluviales de estas bajantes, favorece la aparición de este tipo de patología.

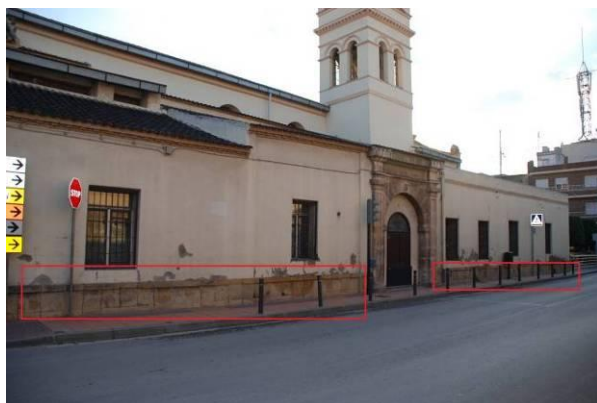
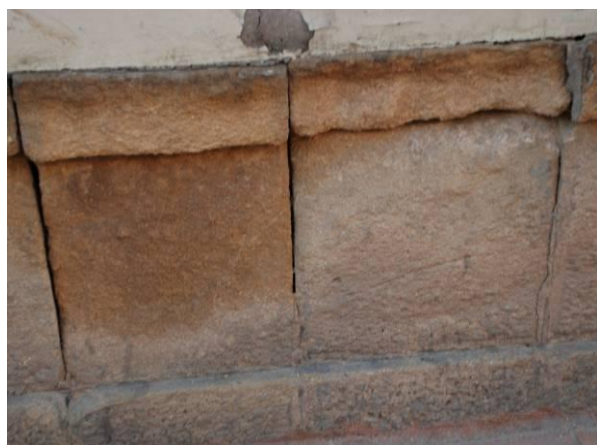
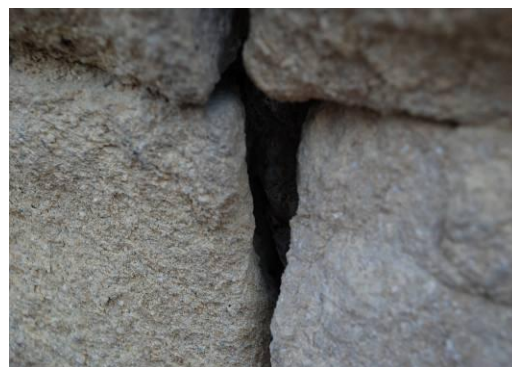
Denominación: Arenización

Dicha patología es un proceso de degradación mediante el cual la piedra se va erosionando. Es causada por la cristalización de las sales en la red porosa del material, perdiendo el material cementante hidrosoluble que mantenía la cohesión interna.

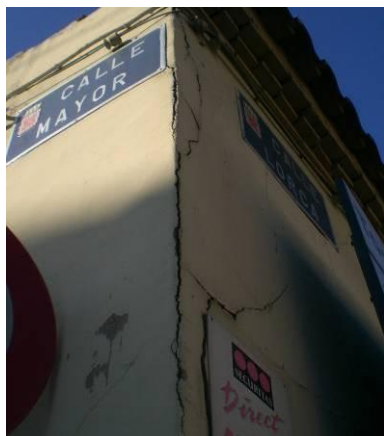
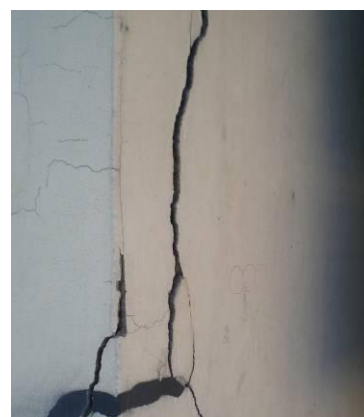
Denominación: Grietas

En las fotografías expuestas, se observan la aparición de diversas grietas localizadas en la esquina Noreste del inmueble.
